REPORTE TÉRMINO DE OBRA

DONADOR	BIMBO
FAMILIA	MARQUES SANCHEZ
TIPO DE PROYECTO	46M2
UBICACIÓN	ALMOLOYA DE ALQUISIRAS, EDO.MEX
FECHA DE INICIO	24MAY24
FECHA DE TÉRMINO	09JUN24

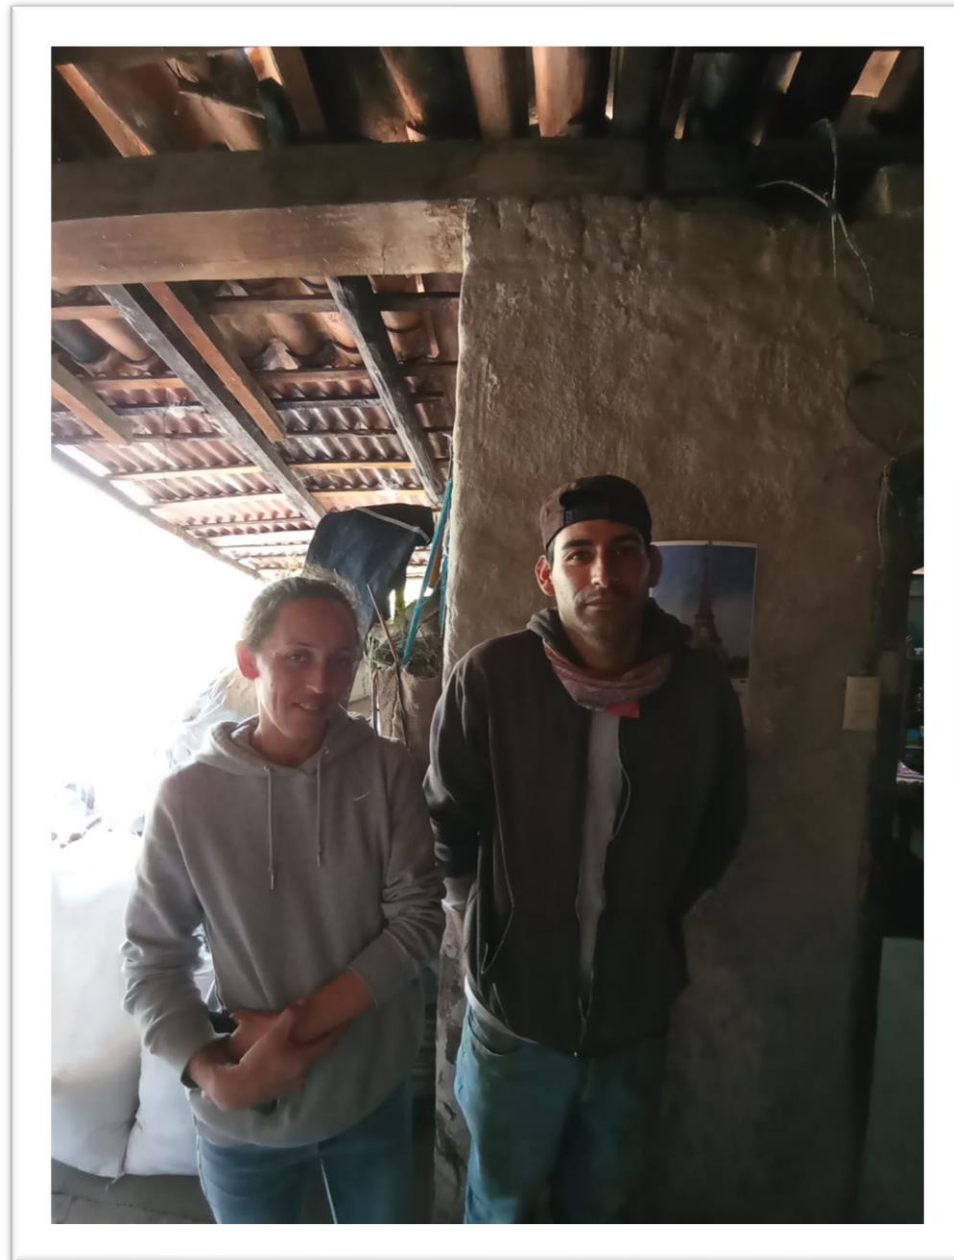
ANTES DE LA INTERVENCIÓN

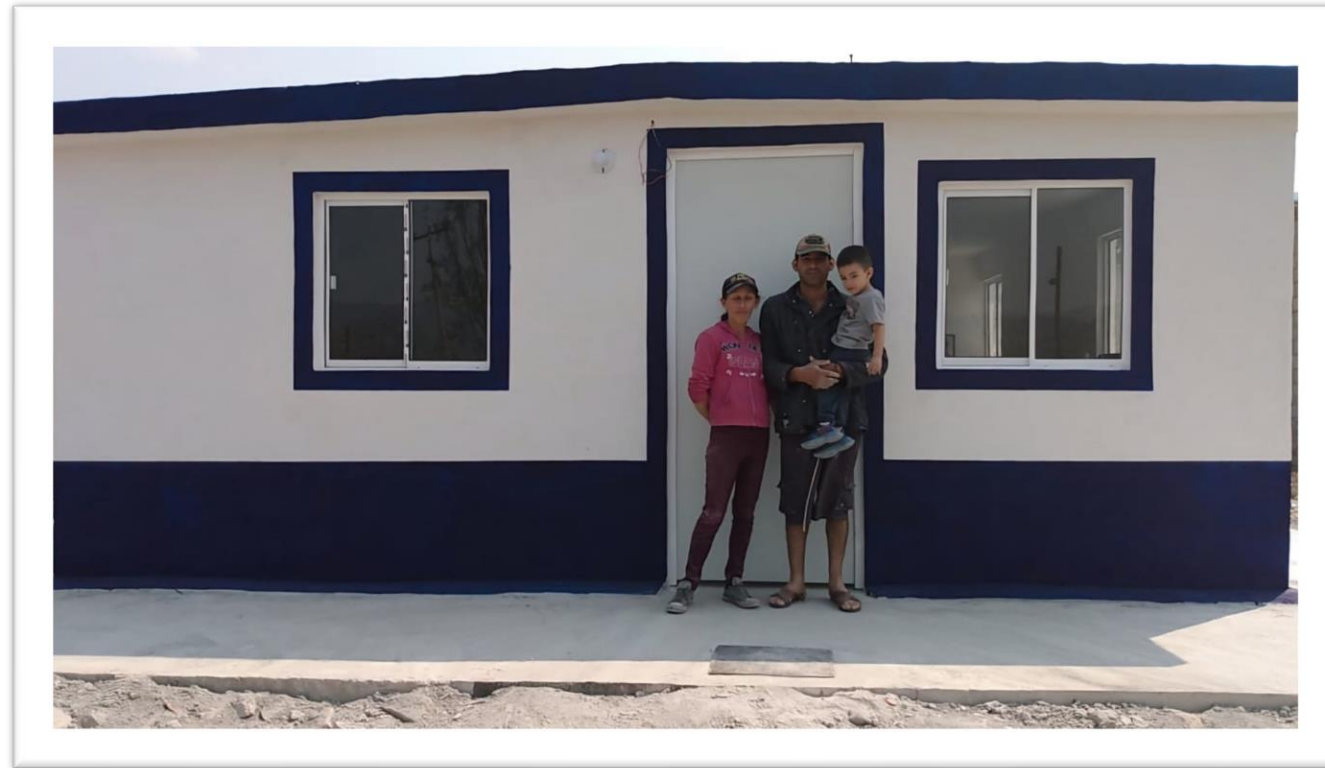
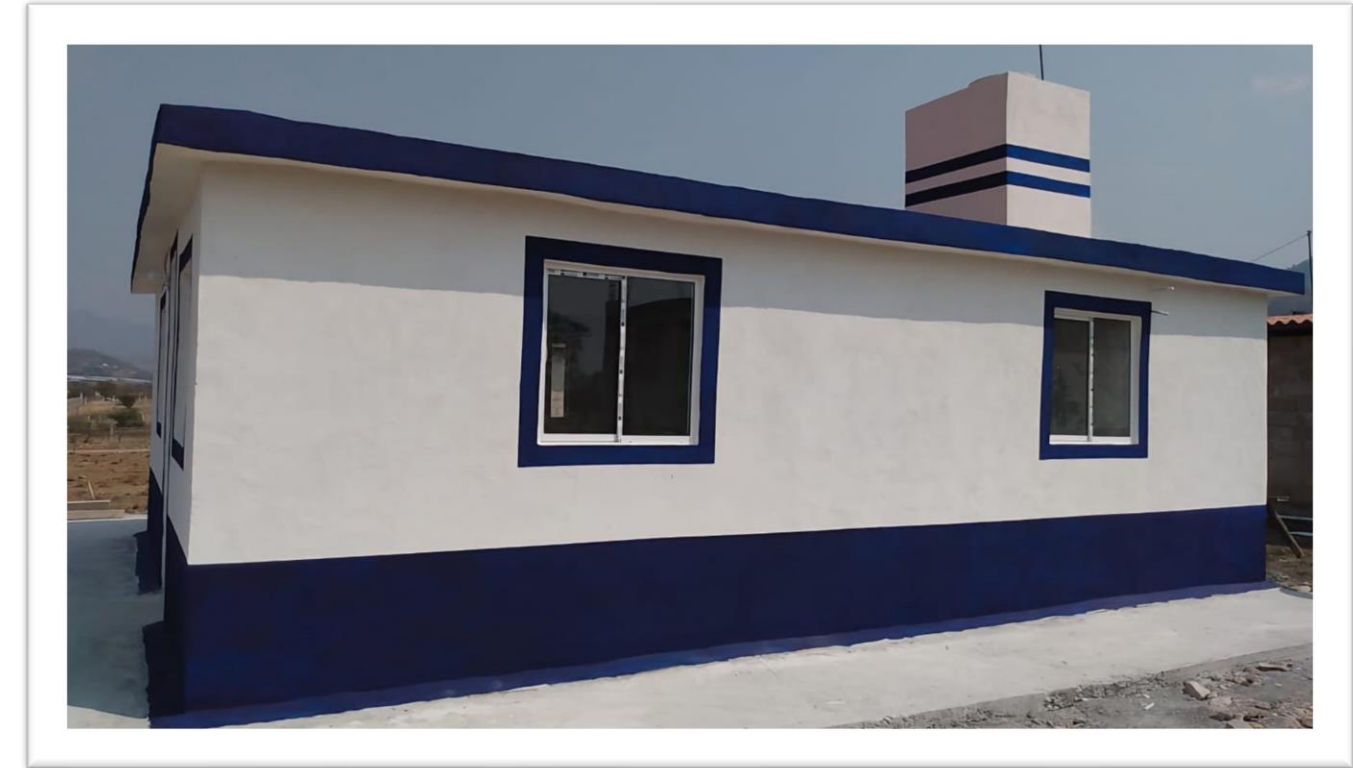
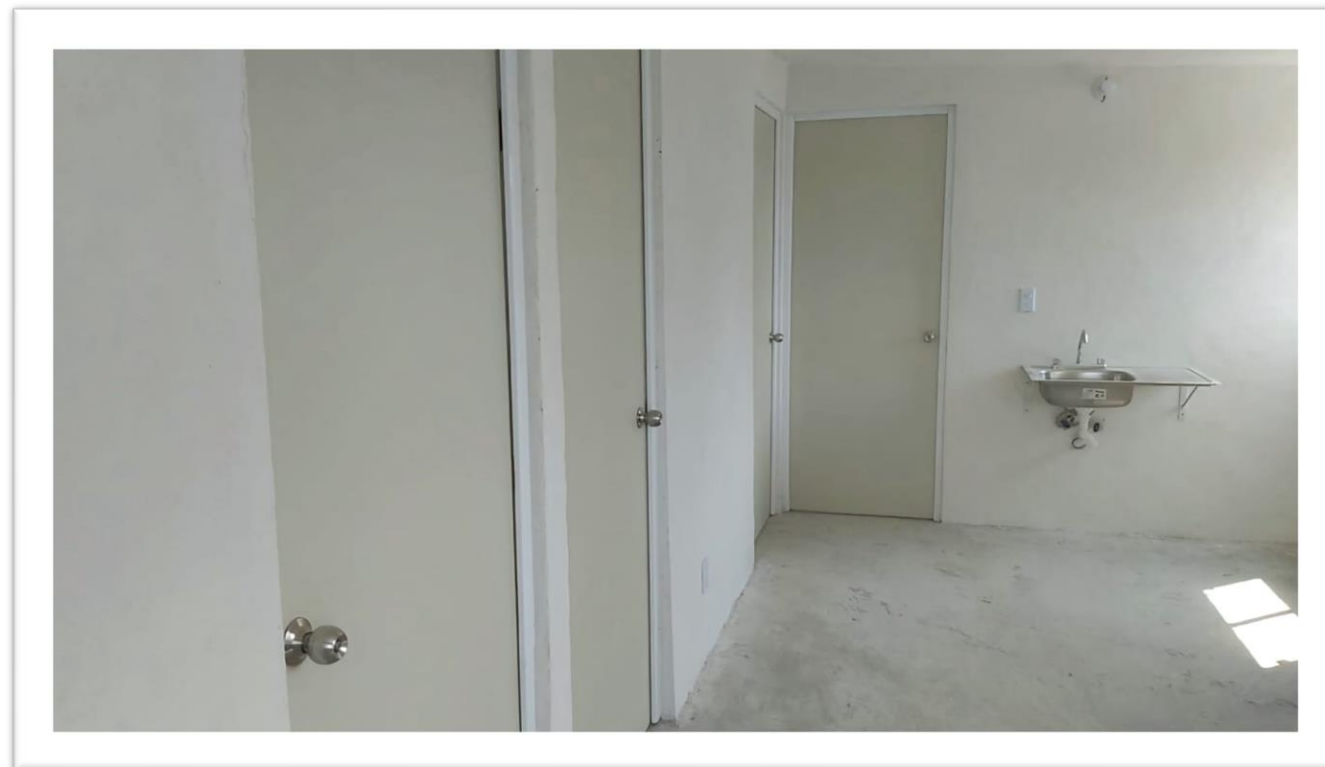
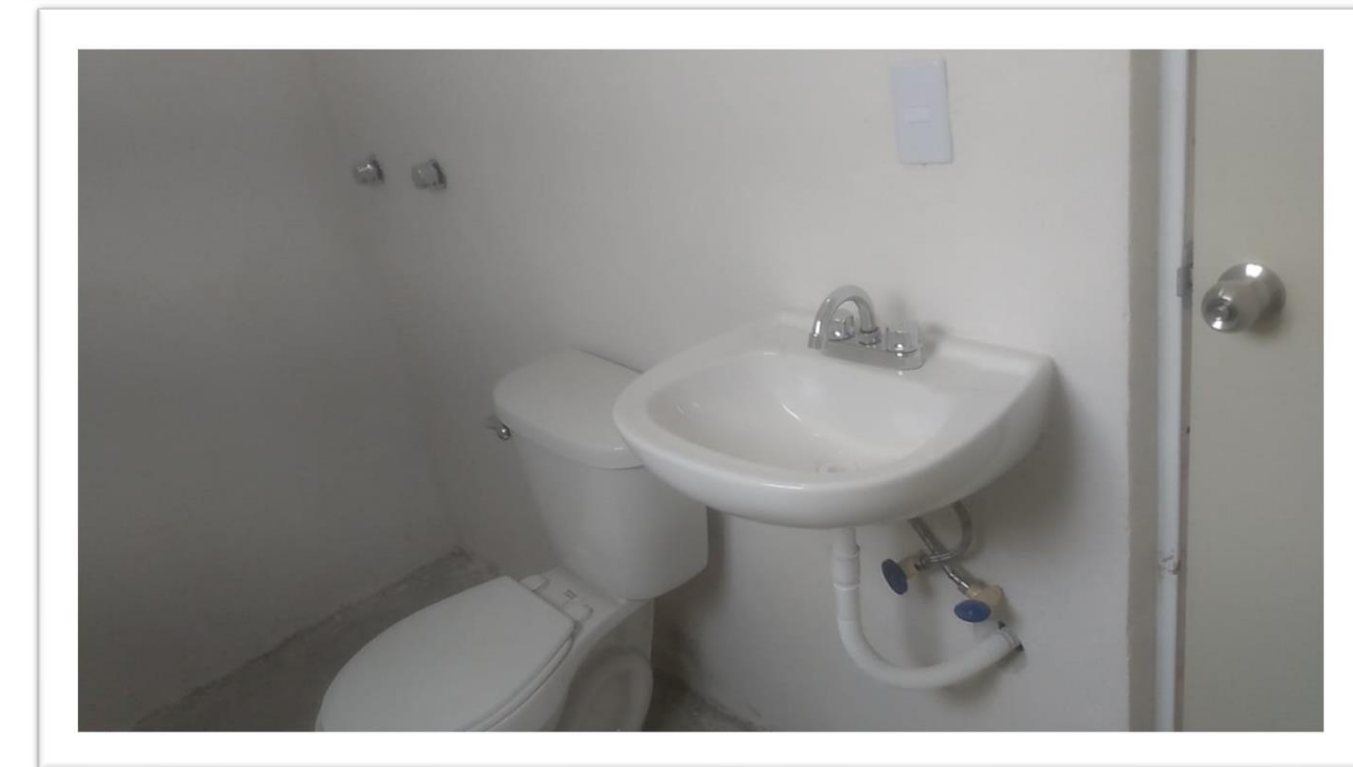
DESPUÉS DE LA INTERVENCIÓN
