REPORTE DE TÉRMINO DE OBRA

PROYECTO: FAM FUENTES IBARRA

MODELO: 46 M2

LOCALIDAD: OCUITUCO, MORELOS

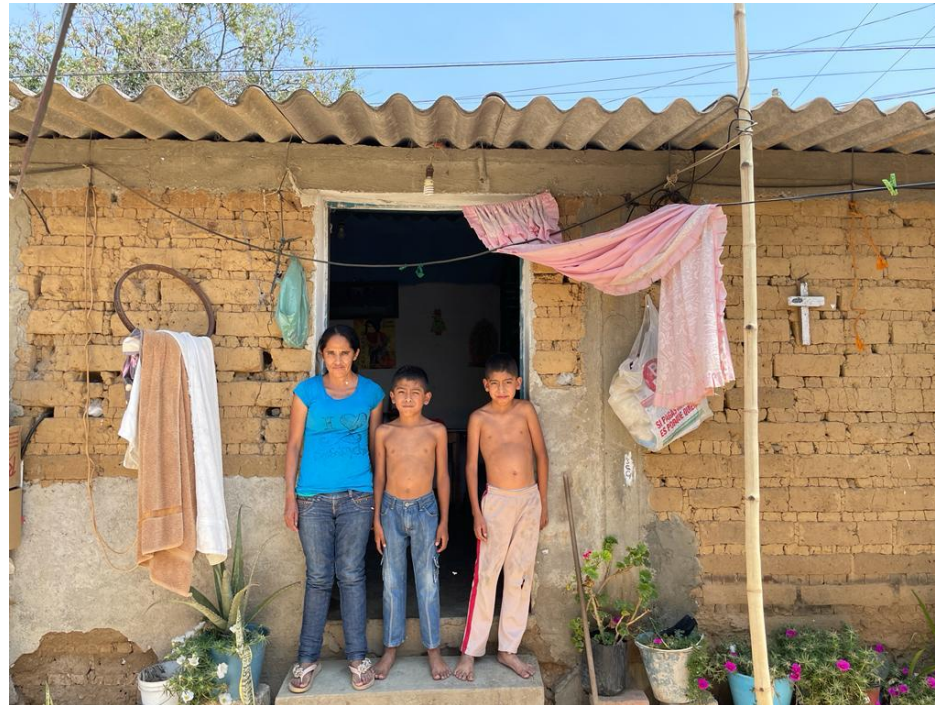
CONDICIONES DE LA VIVIENDA ANTES DE LA INTERVENCIÓN
