REPORTE TÉRMINO DE OBRA

DONADOR	DEL BOSQUE
PROYECTO	CASA 46M2
UBICACIÓN	TIANGUISTENCO, EDO. MEX
FECHA DE INICIO	09FEB24
FECHA DE TÉRMINO	23FEB24

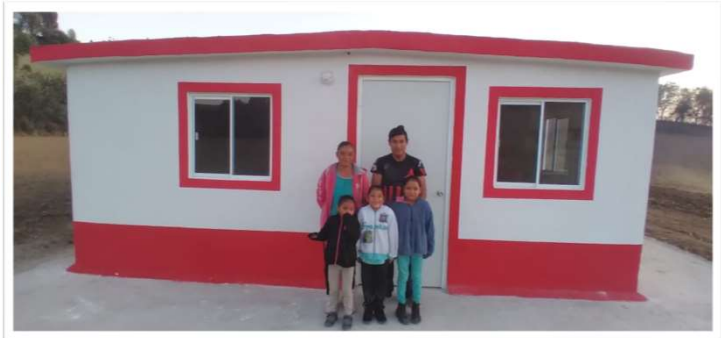
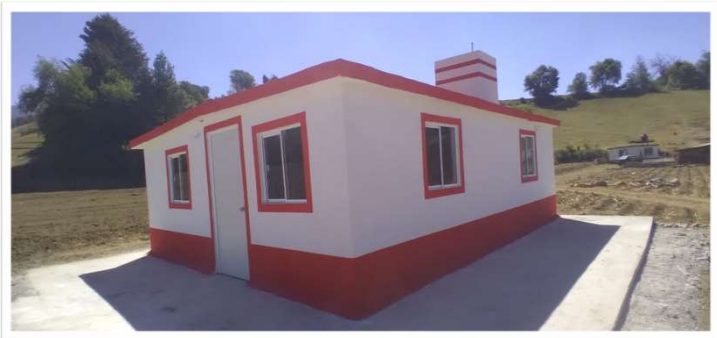
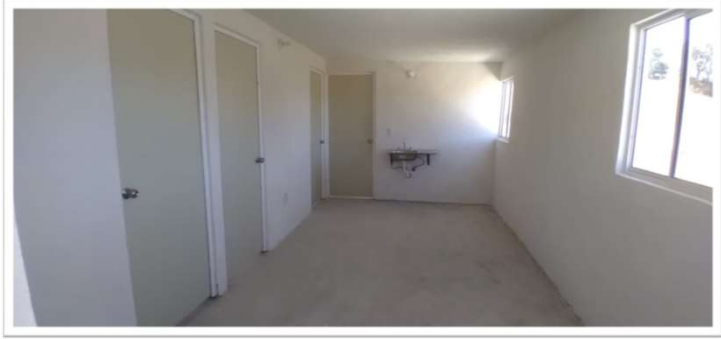
ANTES DE LA INTERVENCIÓN

DESPUÉS DE LA INTERVENCIÓN
