REPORTE DE TÉRMINO DE OBRA

| PROYECTO: | TELESECUNDARIA CARLOS HANK GONZALEZ |
| MODELO: | 48 M2 |
| LOCALIDAD: | TIANGUISTENCO, EDO DE MEX. |

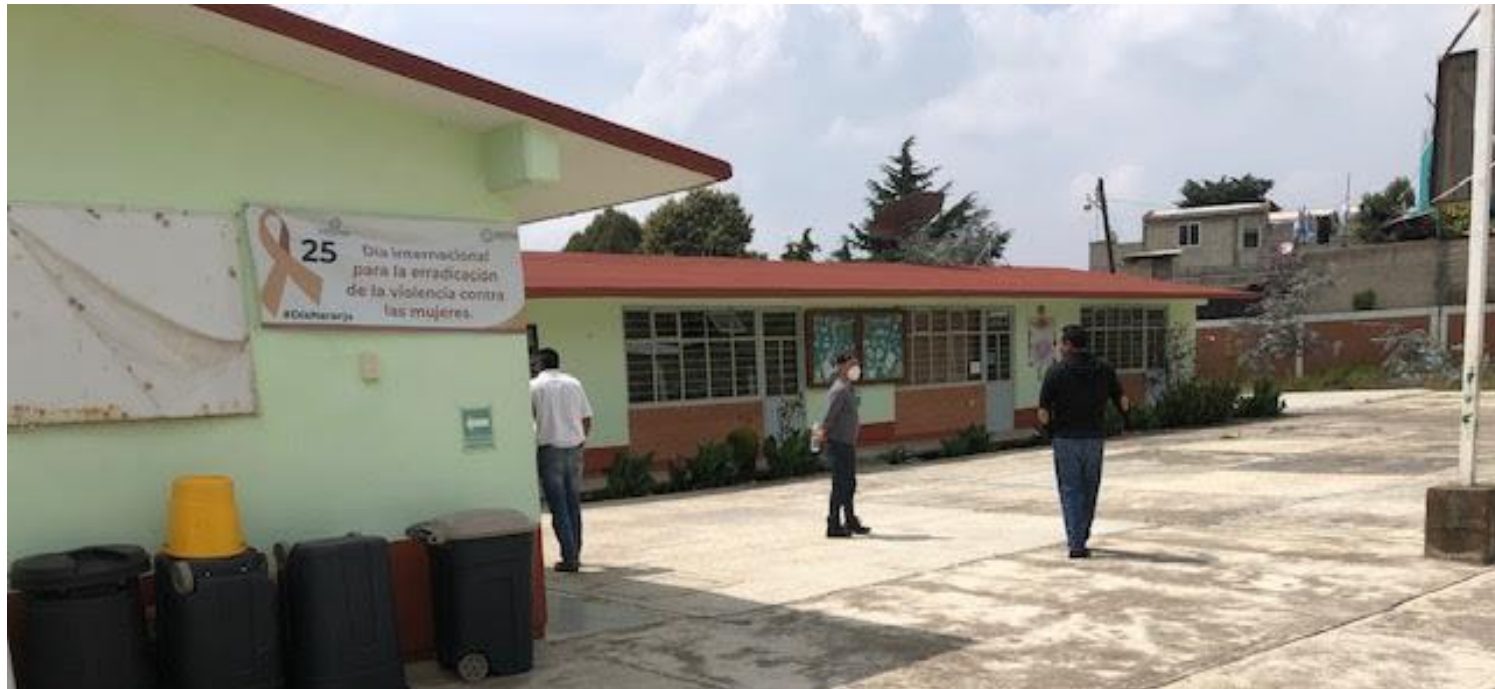
CONDICIONES ANTES DE LA INTERVENCIÓN
