REPORTE DE TÉRMINO DE OBRA

FAMILIA ISLAS TAPIA

46 M2

ZEMPOALA, HIDALGO.

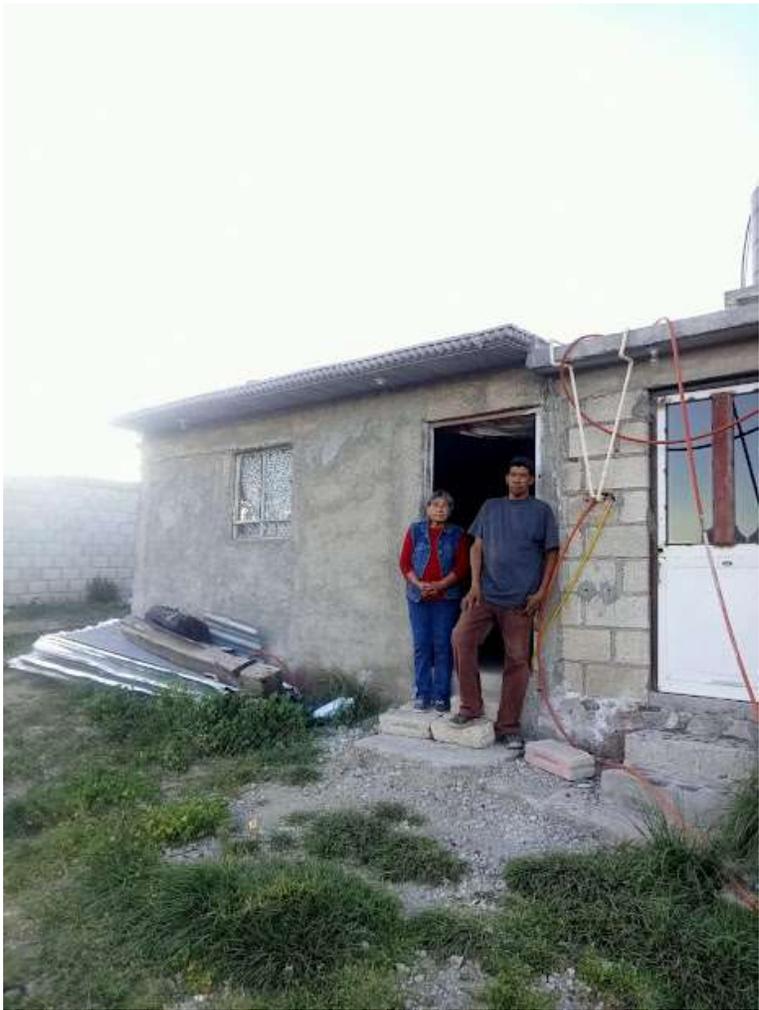
CONDICIONES DE LA VIVIENDA ANTES DE LA INTERVENCIÓN
